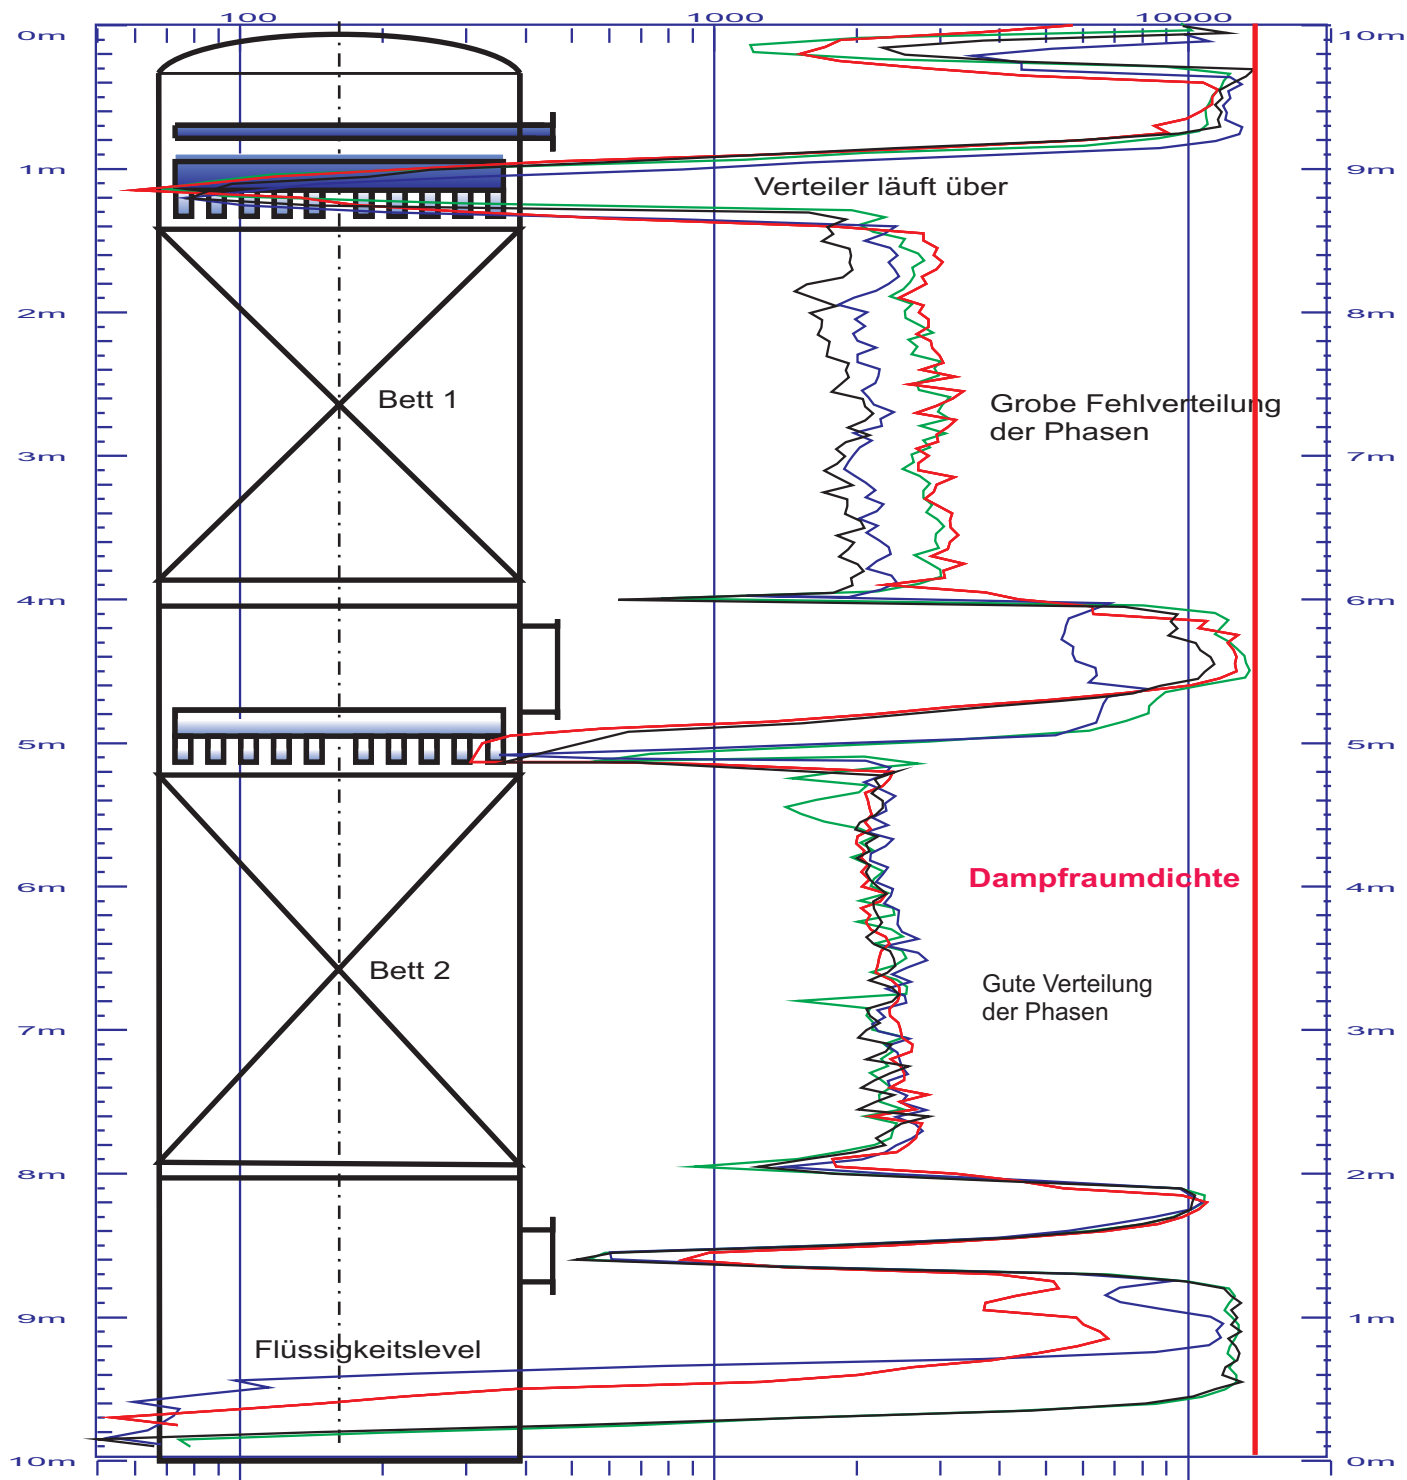
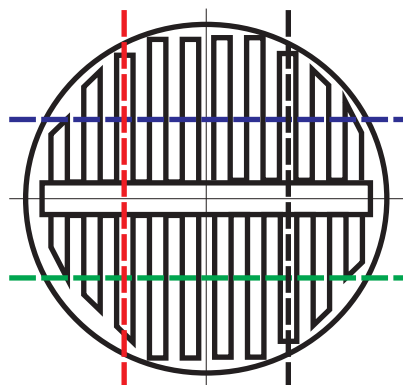
Beide Flüssigkeitsverteiler sind baugleich.  
 Der Verteiler von Bett 1 läuft unkontrolliert über und verursacht grobe Fehlverteilung der Phasen in der Packung. Die Löcher sind teilweise verstopft durch eingetragene Feststoffe.  
 Der Verteiler von Bett 2 arbeitet normal.  
 Man kann die Flüssigkeitslevel der Vorverteiler- und Feinverteilerinnen eindeutig ausmessen.  
 Die Phasenverteilung über die Packung ist sehr gut.
