Country : Deutschland  
 City :  
 Company :  
 Titel :  
 VesselNo: 500 - 22000 Counts  
 Date : 1. 26.03.01 13:34-14:13  
 3. 27.03.01 10:30-13:30

IBE Ingenieurbuero  
**Bulander&Esper GmbH**  
 Gamma-Prozess-Diagnostic  
 Tel. +49 (0)6251-788-136,-106  
 Fax +49 (0)6251-788-134,-255

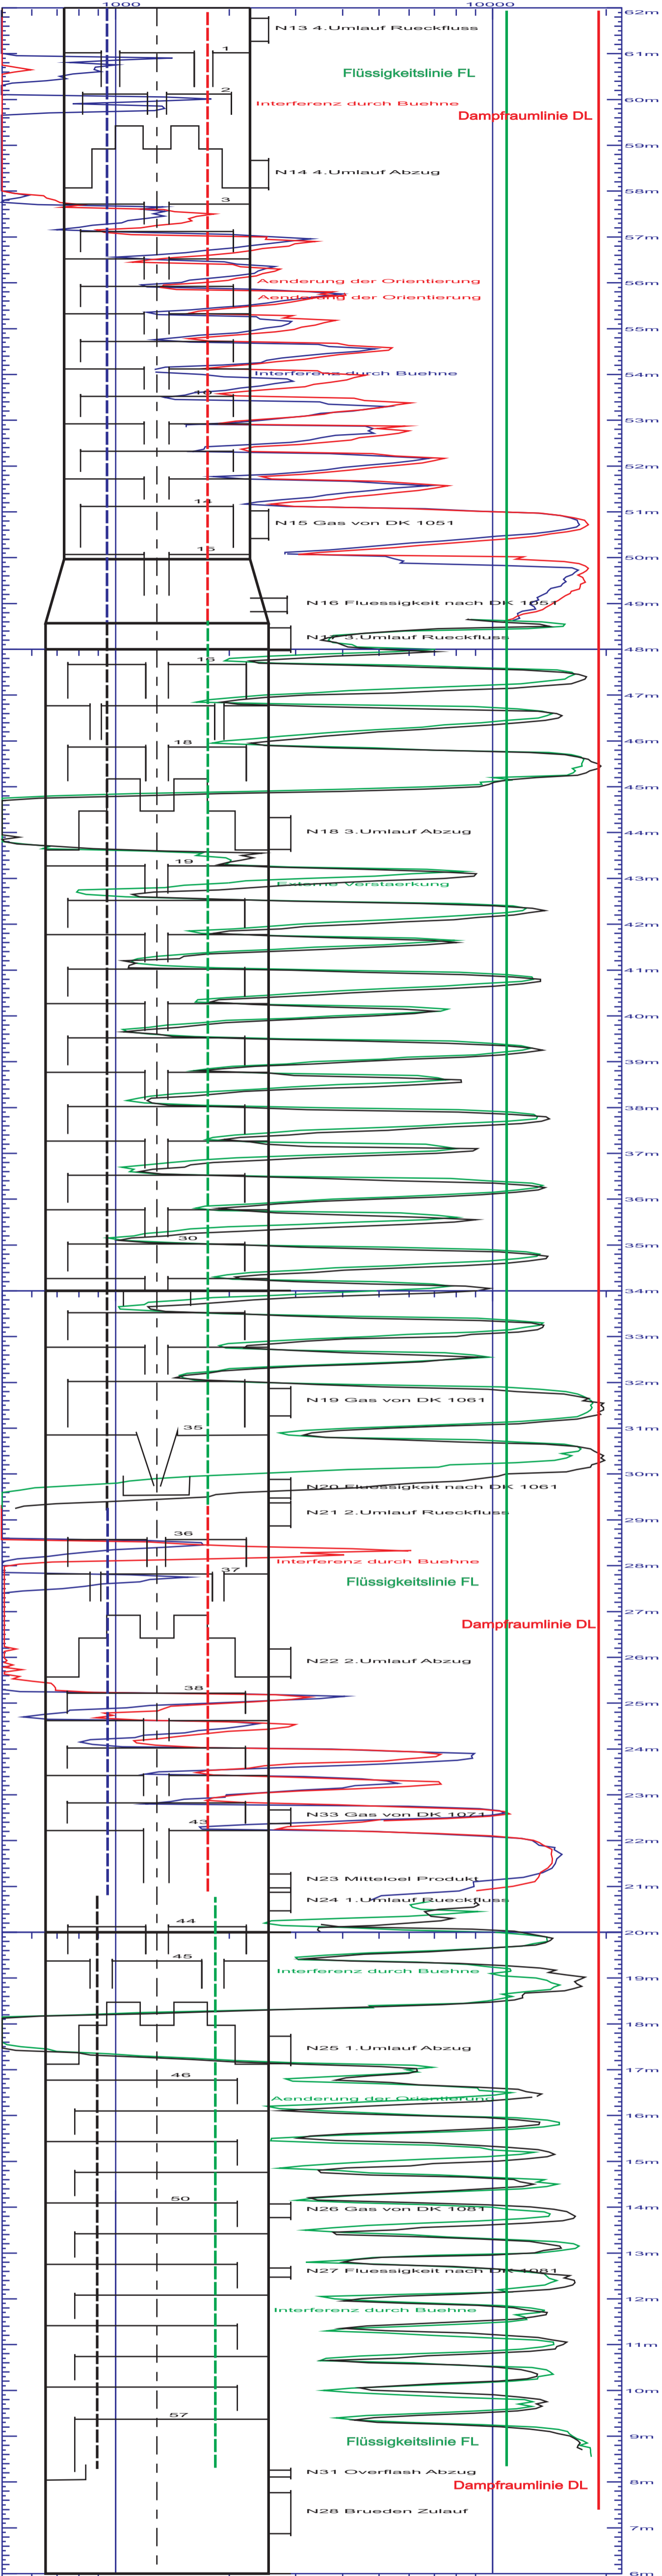
Die Kolonne wurde bei Maximal-Last betrieben.  
 Böden 1-4 sind komplett geflutet. Böden 5-14 leiden unter Jet-Flooding, da der Bodenabstand für diese Belastung zu gering ist. Die Böden 16-18 arbeiten normal.  
 Bei den Böden 19-35 sind die Peakhöhen und Dampfraumdichten alternierend. Ursache ist die gleiche Wehrhöhe trotz sehr unterschiedlicher Wehrlängen, was zu unterschiedlichen Flüssigkeitshöhen über dem Wehr und somit zu alternierender Sprudelschichthöhen führt.  
 Die Böden 37-43 leiden unter Jet-Flooding, was zum Fluten der Böden 38-36 führt. Auch hier ist der Bodenabstand für die Belastung zu gering.  
 Die Böden 44-57 arbeiten normal mit geringem Flüssigkeitsmitriss.
