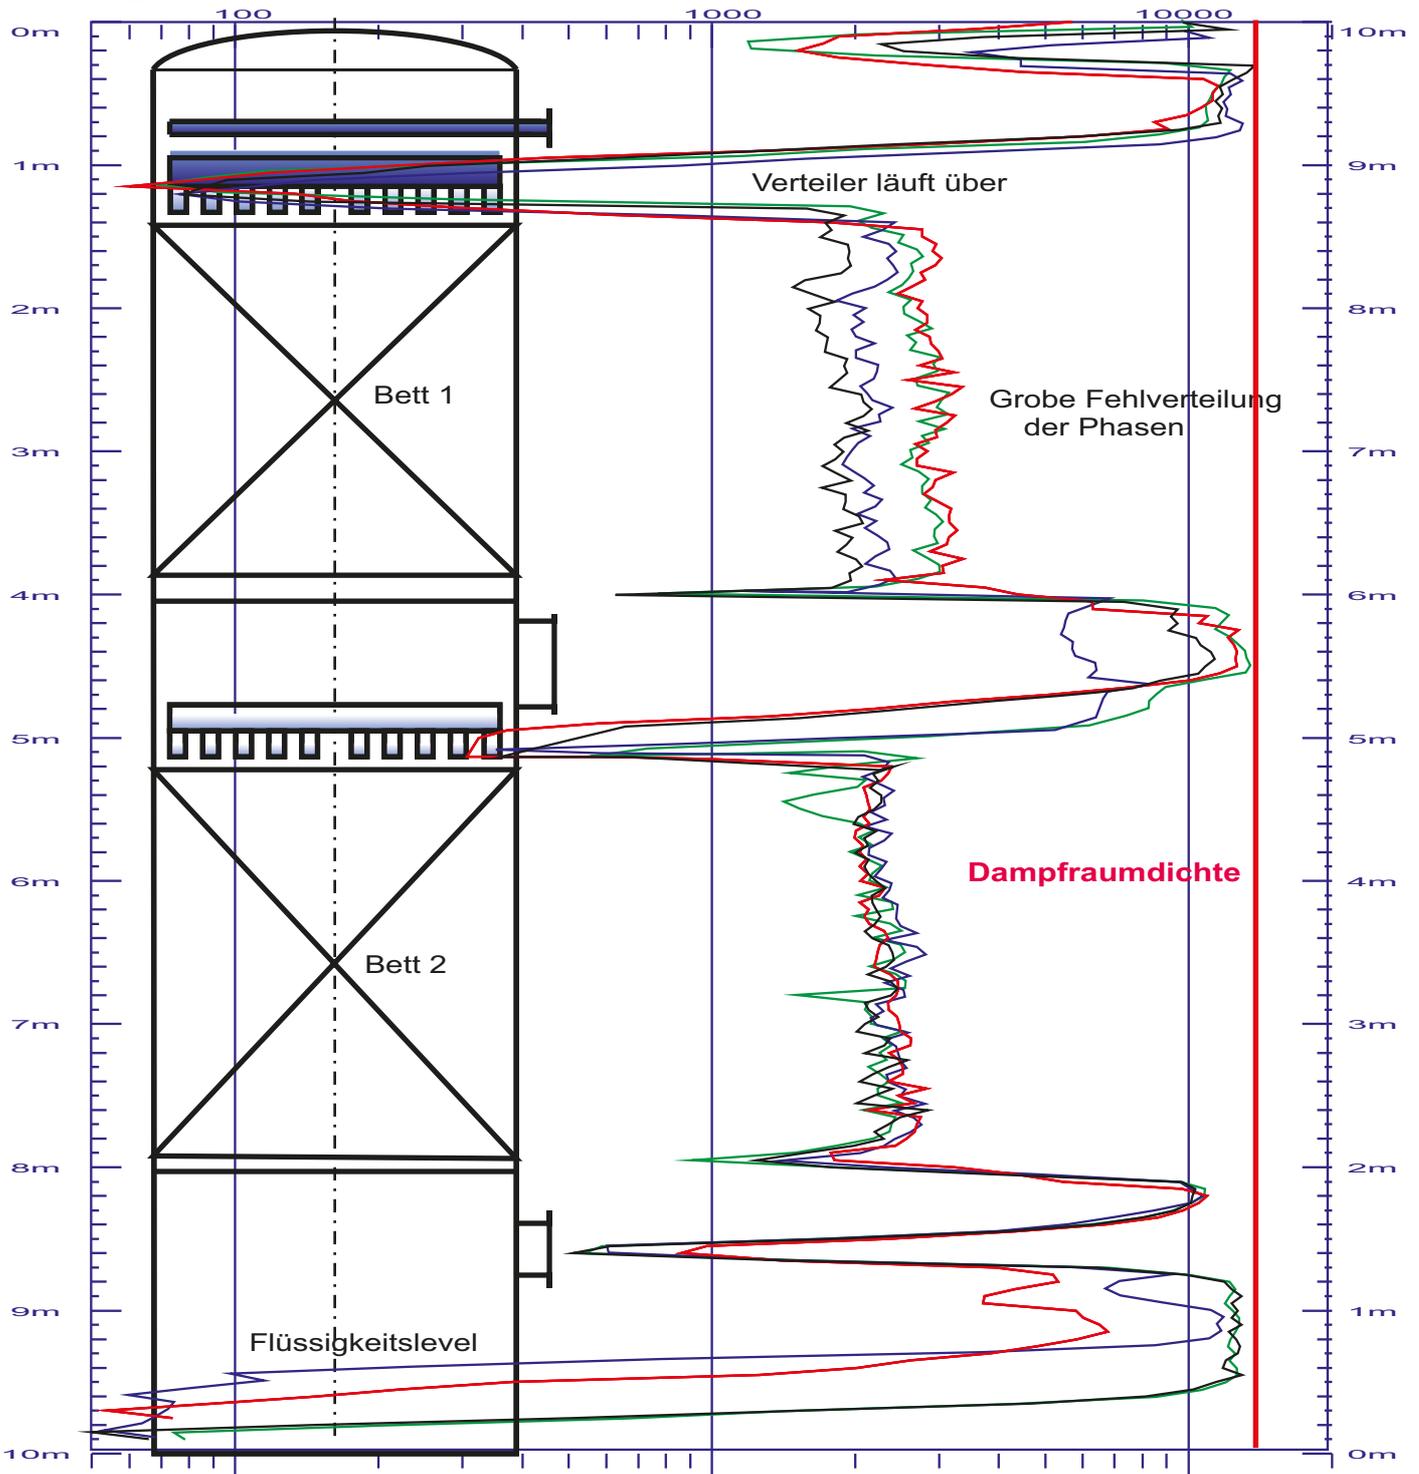
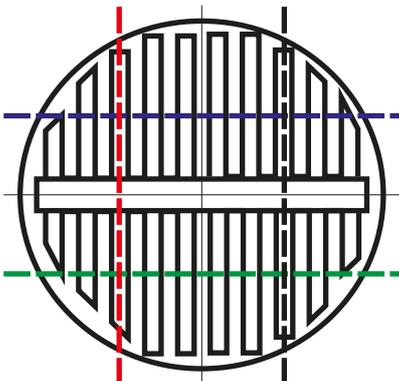
Beide Flüssigkeitsverteiler sind baugleich.
 Der Verteiler von Bett 1 läuft unkontrolliert über und verursacht grobe Fehlverteilung der Phasen in der Packung. Die Löcher waren teilweise verstopft durch eingetragene Feststoffe.
 Der Verteiler von Bett 2 arbeitet normal.
 Man kann man die Flüssigkeitslevel der Vorverteiler- & Feinverteilerinnen eindeutig ausmessen. Die Phasenverteilung über die Packung ist sehr gut.
