Country : Deutschland
 City :
 Company :
 Titel :
 VesselNo :
 Scales : 500 - 22000 Counts
 Date : 1. 26.03.01 13:34-14.13
 3. 27.03.01 10:30-13:30

IBE Ingenieurbuero
 Esper GmbH
 Gamma-Prozess-Diagnostic
 Tel. +49 6359 949390
 2. 26.03.01 16:03-17:12
 4. 27.03.01 14:30-17:30

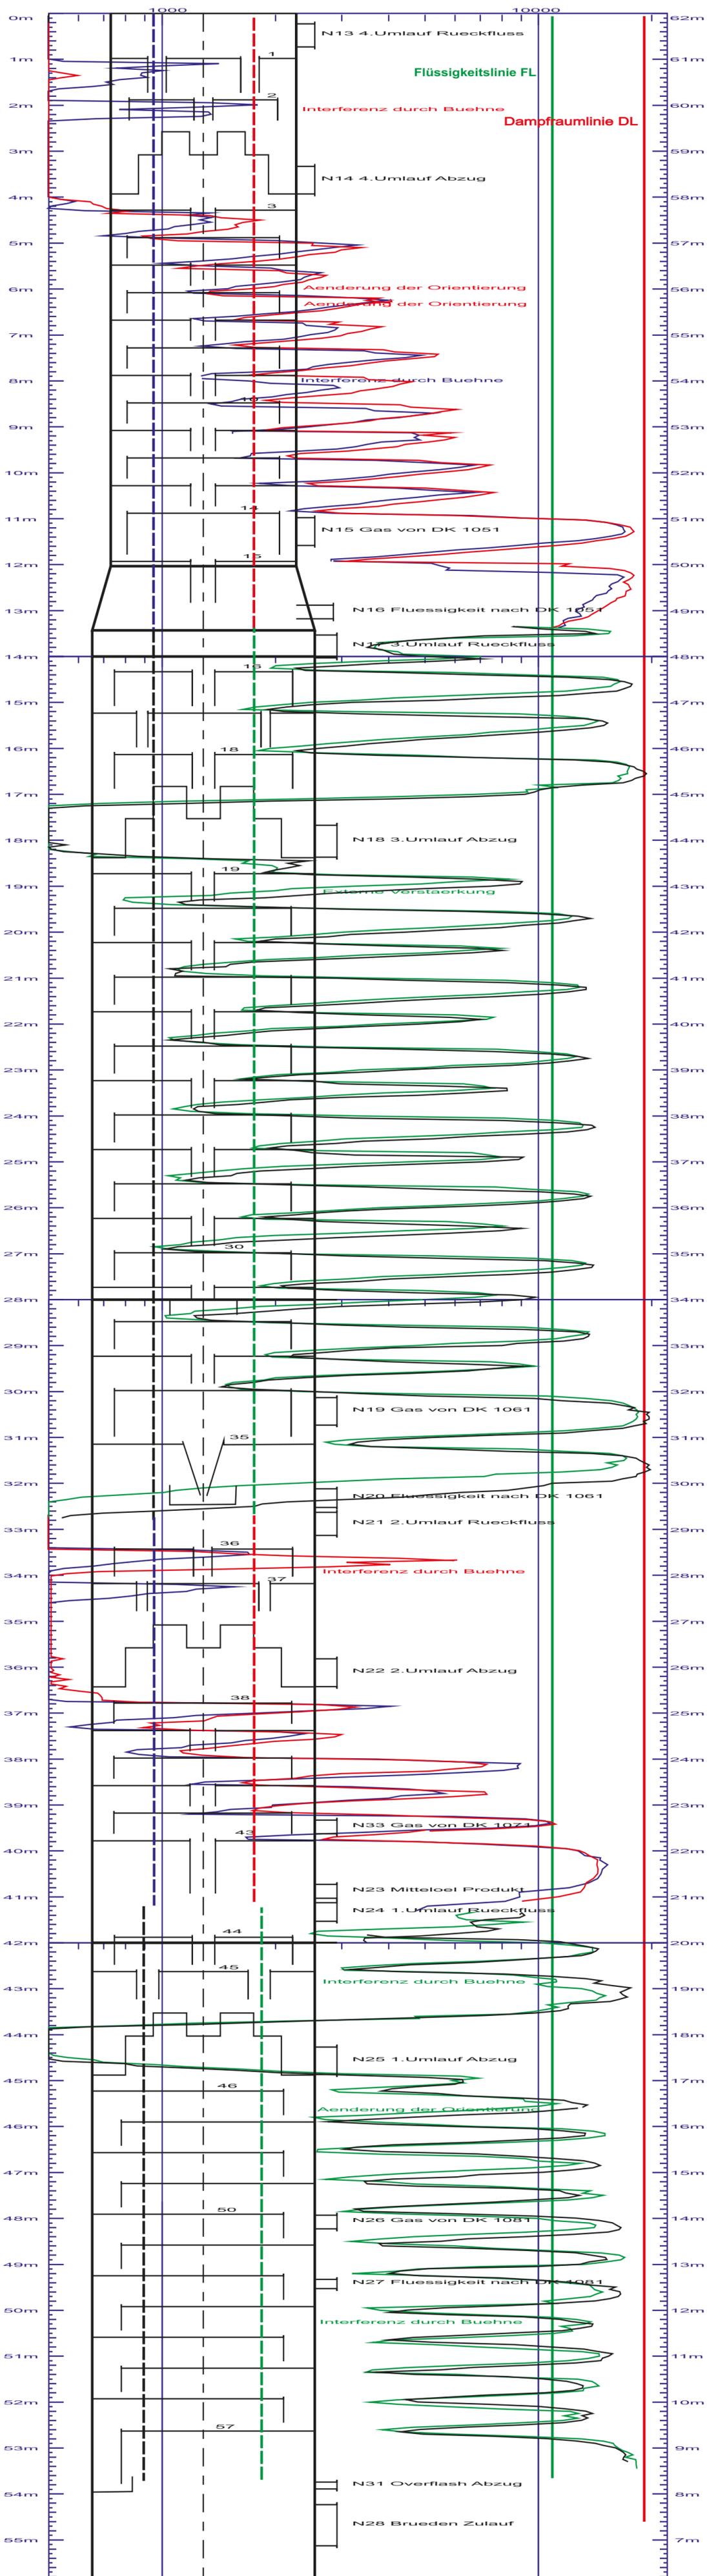
Die Kolonne wurde bei Maximal-Last betrieben.
 Die Böden 1-4 sind komplett geflutet. Die Böden 5-14 leiden unter Jet-Flooding, da der Bodenabstand für diese Belastung zu gering ist. Die Böden 16-18 arbeiten normal.
 Bei den Böden 19-35 sind die Peakhöhen und Dampftraumdichten alternierend.
 Ursache ist die gleiche Wehrhöhe trotz sehr unterschiedlicher Wehrlängen was zu unterschiedlichen Flüssigkeitshöhen über dem Wehr und somit alternierender Sprudelschichthöhen erzeugt.
 Die Böden 37-43 leiden unter Jet-Flooding, was zum Fluten der Böden 38-36 führt. Auch hier ist der Bodenabstand für die Belastung zu gering.
 Die Böden 44-57 arbeiten normal mit geringem Flüssigkeitsmitriss.
