Country : Deutschland  
 City :  
 Company :  
 Titel :  
 VesselNo: 500 - 22000 Counts  
 Date : 1. 26.03.01 13:34-14:13  
 3. 27.03.01 10:30-13:30

IBE Ingenieurbuero  
**Bulander&Esper GmbH**  
 Gamma-Prozess-Diagnostic  
 Tel. +49 (0)6251-788-136,-106  
 Fax +49 (0)6251-788-134,-255

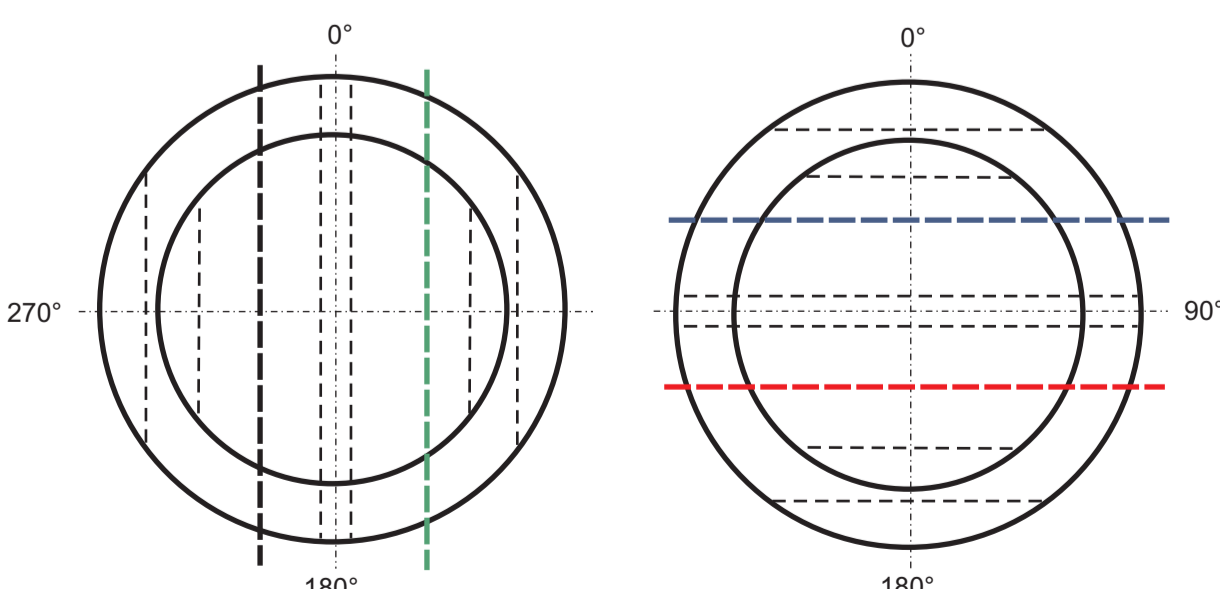
Scanlinien-Orientierung

Die Kolonne wurde bei Maximal-Last betrieben.  
 Böden 1-4 sind komplett geflutet. Böden 5-14 leiden unter Jet-Flooding, da der Bodenabstand für diese Belastung zu gering ist. Die Böden 16-18 arbeiten normal.  
 Bei den Böden 19-35 sind die Peakhöhen und Dampfraumdichten alternierend. Ursache ist die gleiche Wehrhöhe trotz sehr unterschiedlicher Wehrlängen, was zu unterschiedlichen Flüssigkeitshöhen über dem Wehr und somit zu alternierender Sprudelschichthöhen führt.  
 Die Böden 37-43 leiden unter Jet-Flooding, was zum Fluten der Böden 38-36 führt. Auch hier ist der Bodenabstand für die Belastung zu gering.  
 Die Böden 44-57 arbeiten normal mit geringem Flüssigkeitsmitriss.
