Country : Deutschland
 City :
 Company :
 Titel :
 VesselNo :
 Scales : 500 - 22000 Counts
 Date : 1. 26.03.01 13:34-14.13
 3. 27.03.01 10:30-13:30

IBE Ingenieurbuero
 Esper GmbH
 Gamma-Prozess-Diagnostic
 Tel. +49 6359 949390
 2. 26.03.01 16:03-17:12
 4. 27.03.01 14:30-17:30

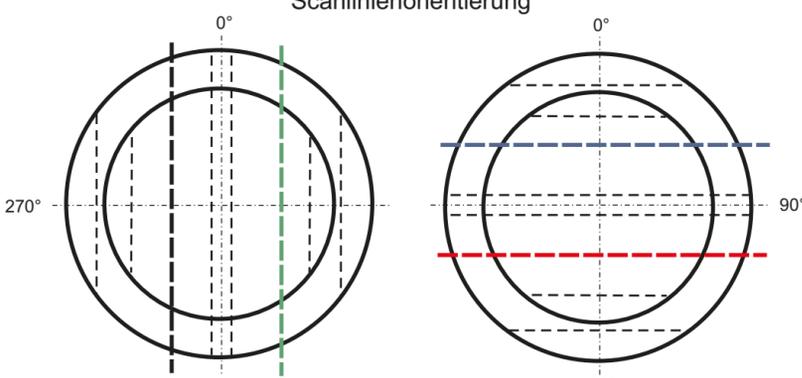
Scanlinienorientierung

Die Kolonne wurde bei Maximal-Last betrieben.
 Die Böden 1-4 sind komplett geflutet. Die Böden 5-14 leiden unter Jet-Flooding, da der Bodenabstand für diese Belastung zu gering ist. Die Böden 16-18 arbeiten normal.
 Bei den Böden 19-35 sind die Peakhöhen und Dampftraumdichten alternierend.
 Ursache ist die gleiche Wehrhöhe trotz sehr unterschiedlicher Wehrlängen was zu unterschiedlichen Flüssigkeitshöhen über dem Wehr und somit alternierender Sprudelschichthöhen erzeugt.
 Die Böden 37-43 leiden unter Jet-Flooding, was zum Fluten der Böden 38-36 führt. Auch hier ist der Bodenabstand für die Belastung zu gering.
 Die Böden 44-57 arbeiten normal mit geringem Flüssigkeitsmitriss.
