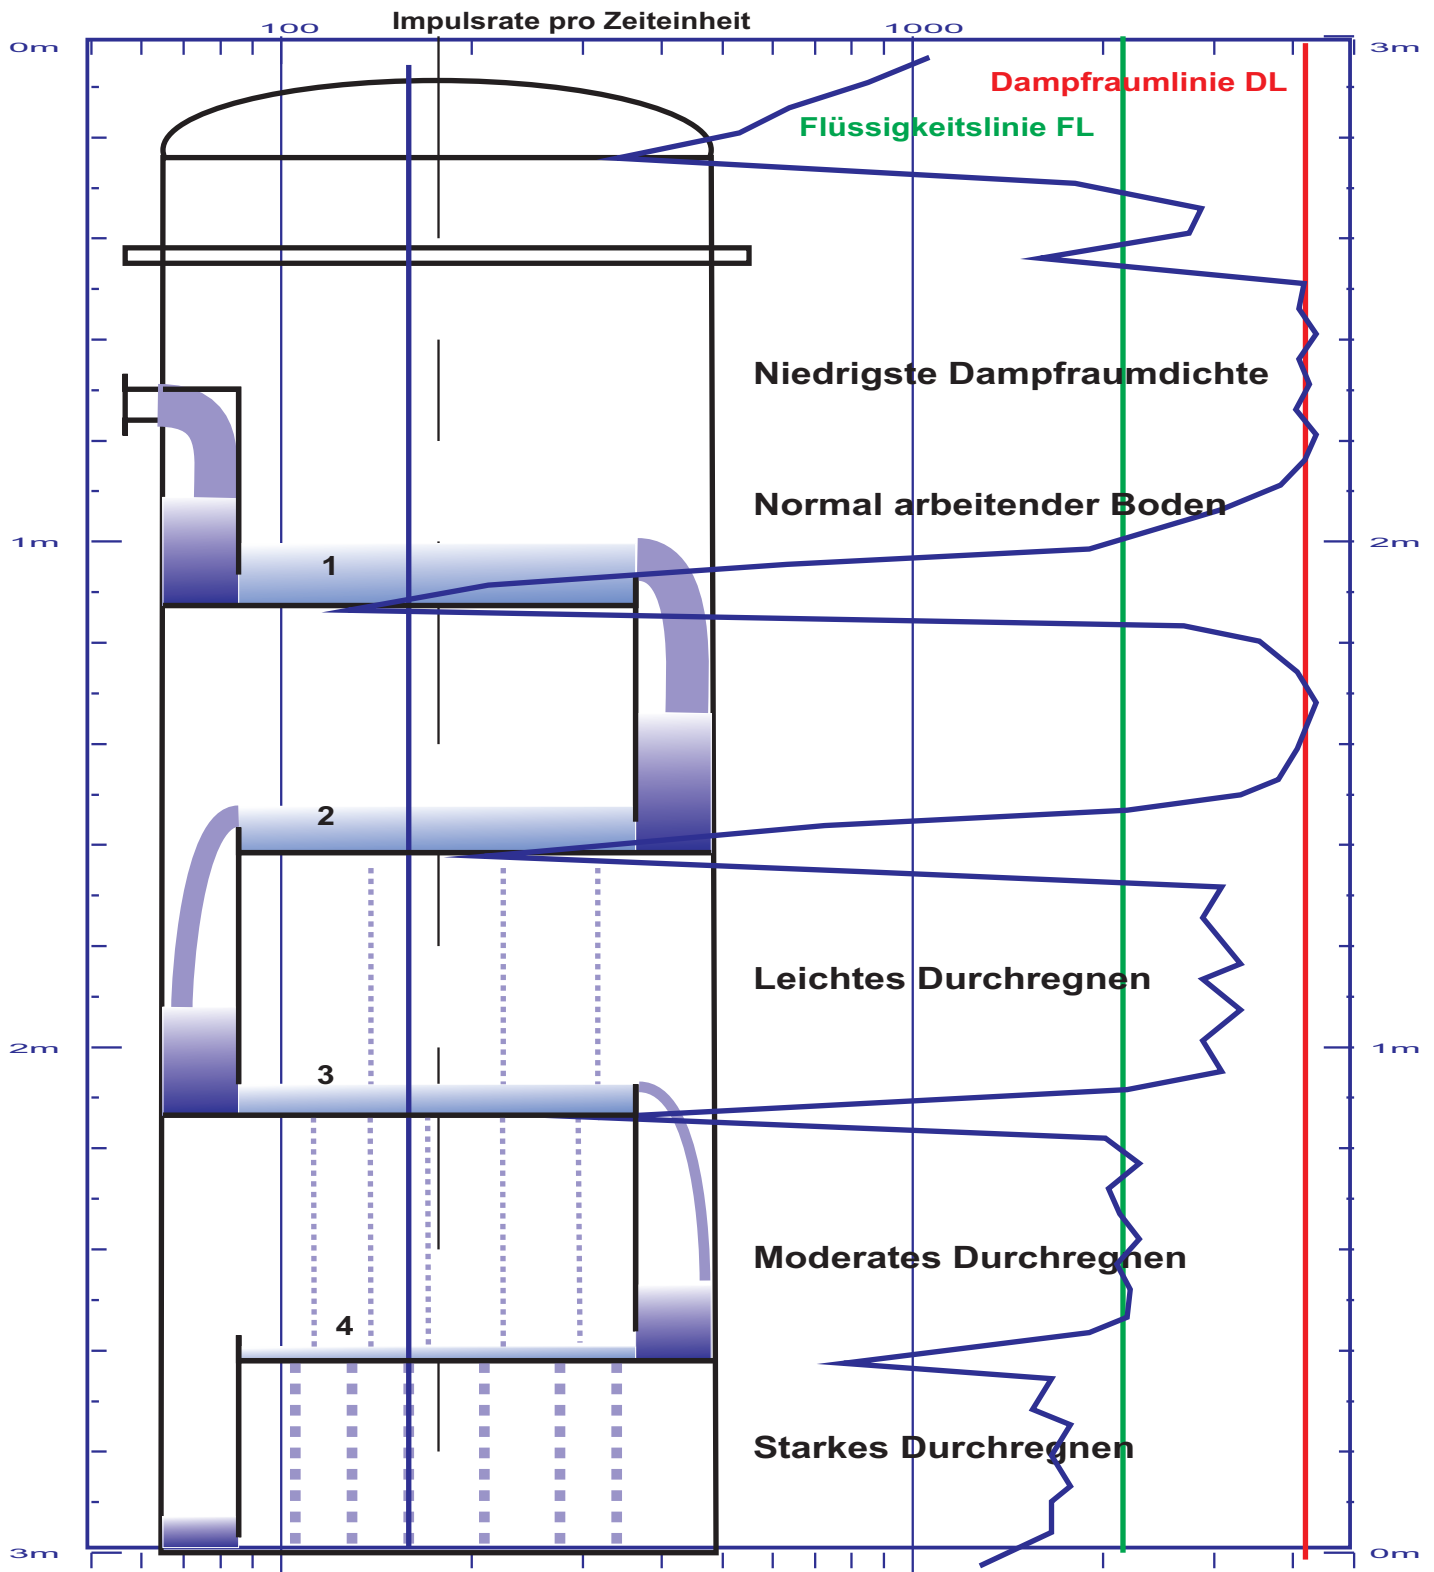
Der Grad des Durchregnens hängt ab von Dampfgeschwindigkeit, Dampfdurchtrittsfläche, Flüssigkeitsmenge / Wehrhöhe, Bodentyp

Mögliche Ursachen:

- Dampfdurchtrittsquerschnitt zu groß gewählt
- Dampfdurchtrittsfläche wurde vergrößert durch Korrosion / Erosion
- Ventile / Glocken wurden ausgetragen
- Bodensegmentverbindungen sind undicht durch lose Verschraubung oder Deformation
