# Il vostro fornitore di servizi nel campo della tecnologia di separazione terminca

### Scansione di una colonna di distillazione in un raffineria

### Scansione di una colonna di distillazione di toluene in un impianto per aromatici

## Tomografia applicata alla tecnologia di processo:

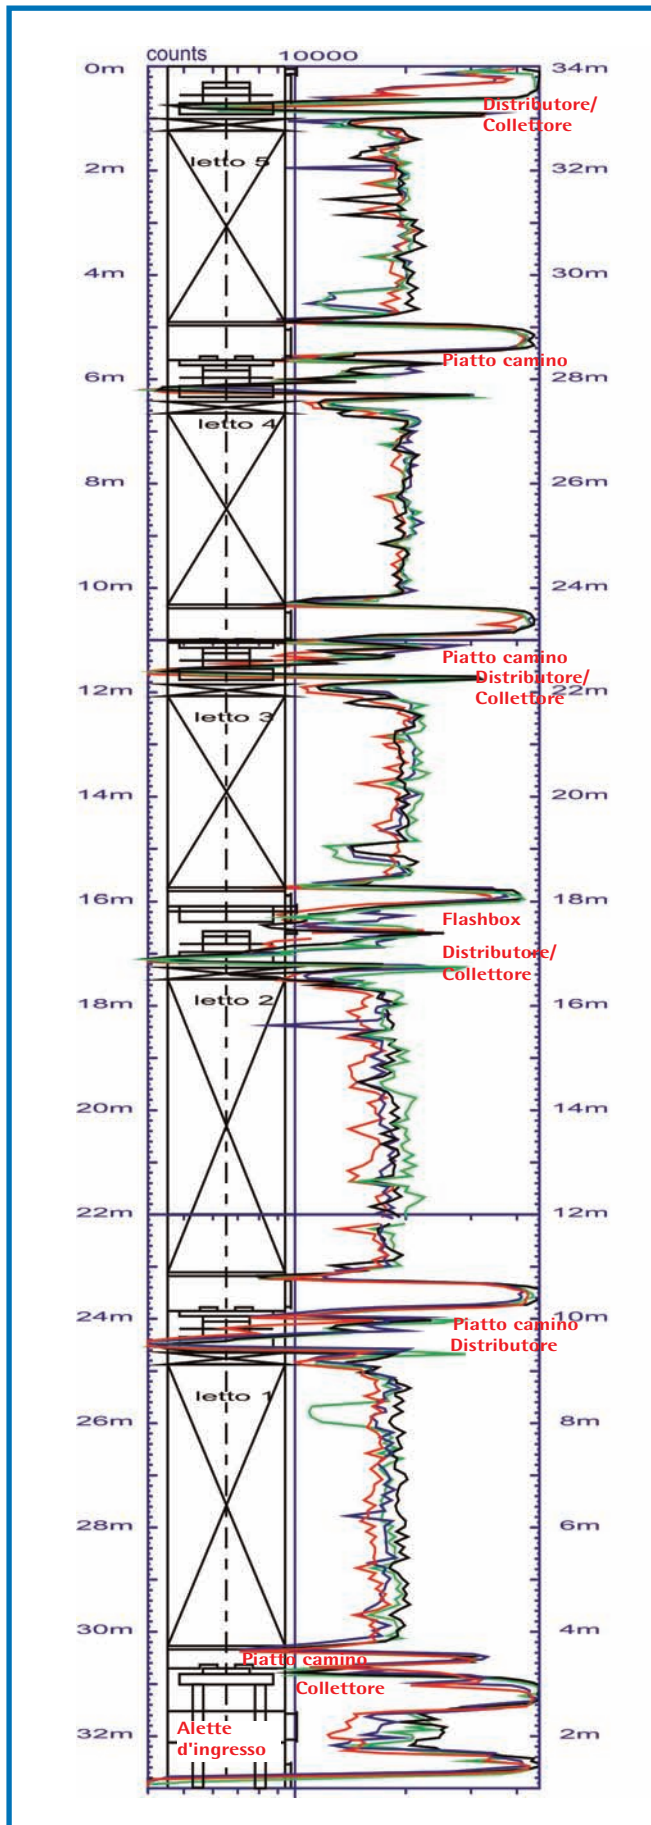
Si eseguono quattro scans disposti a quadrato rispetto all'asse della colonna, dalla tangente superiore fino al fondo. Nella colonna si trovano 5 letti di riempimento strutturato, ciascuno con due riempimenti diversi. Al di sopra di ciascun letto si trova un distributore, al di sotto un collettore.

Le linee di scan mostrano per il letto 2 una qualità di distribuzione peggiore: qui entra nella colonna l'alimentazione sottoraffreddata. La qualità di distribuzione per il letto 1 è sufficiente e per i letti 3, 4 e 5 è buona. I distributori e i collettori non mostrano malfunzionamenti e i livelli di liquido sono regolari.

#### Orientamento delle linee di scan

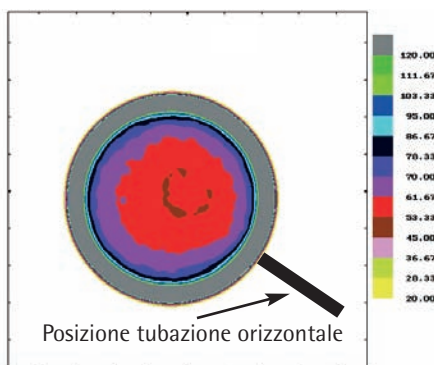
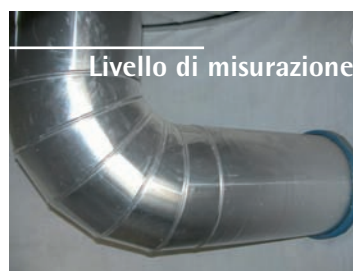
**Risultato:** distribuzione della densità degli idrocarburi (HC) e dell'idrogeno (H<sub>2</sub>) nella tubazione verticale:

Rapporto di miscelazione:

HC : Nm<sup>3</sup> H<sub>2</sub> = 1 : 2,5
