Votre prestataire de services en technique de séparation thermique

Un coup d'œil à l'intérieur
pour tout comprendre !

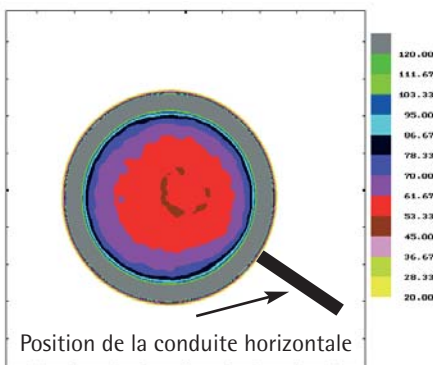
Résultat : distribution de la densité des hydrocarbures (HC) et de l'hydrogène (H₂) dans la conduite verticale :

Proportion de mélange :

HC : Nm³ H₂ = 1 : 2,5
