Votre prestataire de services en technique de séparation thermique

Exemple : Scannage d'une colonne de distillation dans une raffinerie

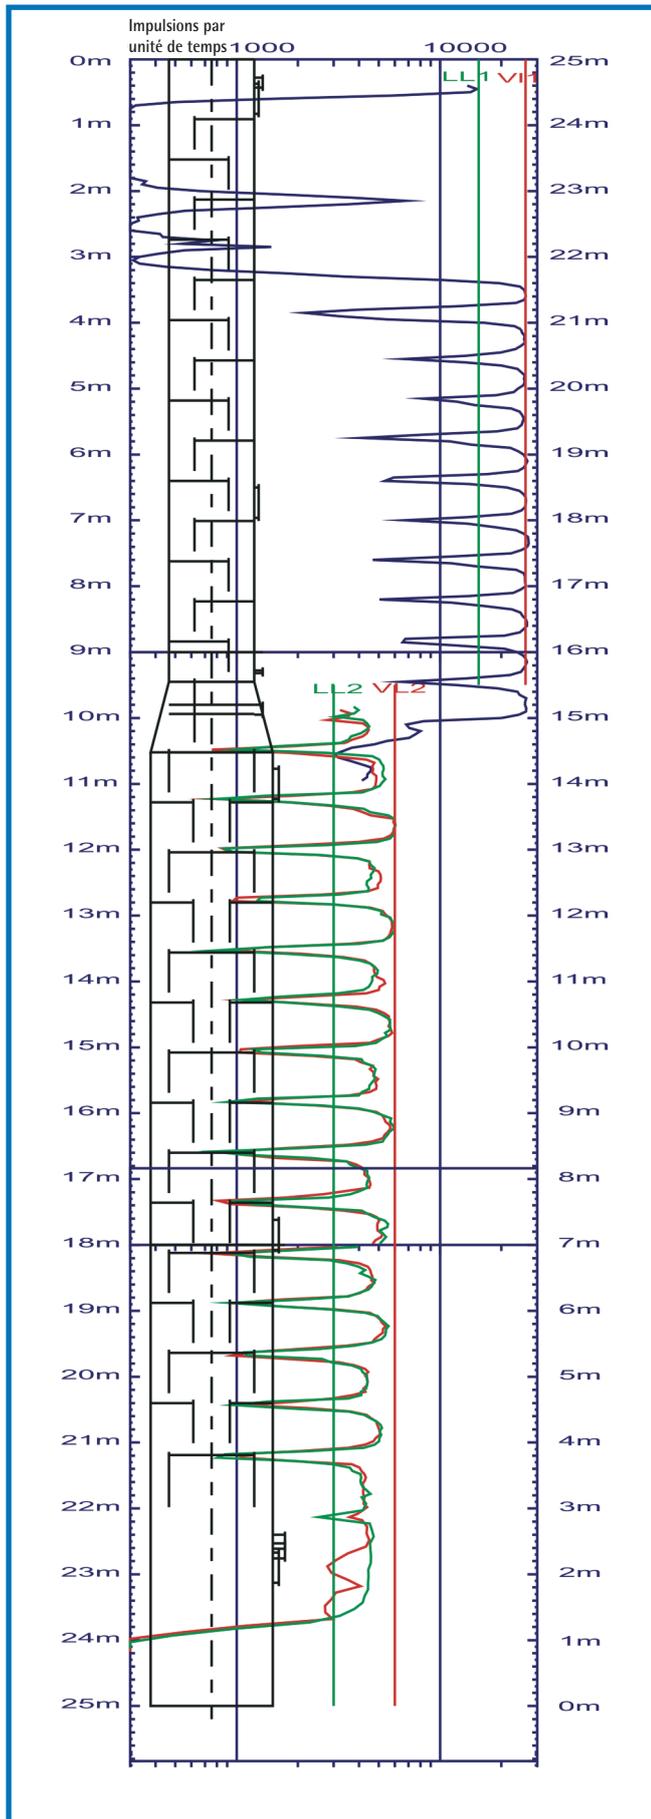
La colonne à plateaux avec des plateaux à une passe et des plateaux à deux passes tournés de 90° par rapport aux précédents présentait une importante perte de charge ainsi qu'une efficacité de séparation réduite.

La surface active des plateaux à une passe a été scannée en commençant par la tangente supérieure (ligne de balayage bleue). Chacune des deux surfaces actives des plateaux à deux passes a également été scannée (lignes de balayage rouge et verte).

Les cinq plateaux supérieurs à une passe étaient engorgés. Le liquide était entraîné par la conduite de vapeur de tête. Ces perturbations sont éventuellement dues à des dépôts dans les goulottes de descente et/ou sur les surfaces actives des plateaux. Aucun endommagement des plateaux n'a pu être décelé. Les autres plateaux ne présentaient aucune anomalie, ni mécanique ni en termes de dynamique des fluides.

Orientation de la ligne de balayage

Plateaux à une passe

Plateaux à deux passes

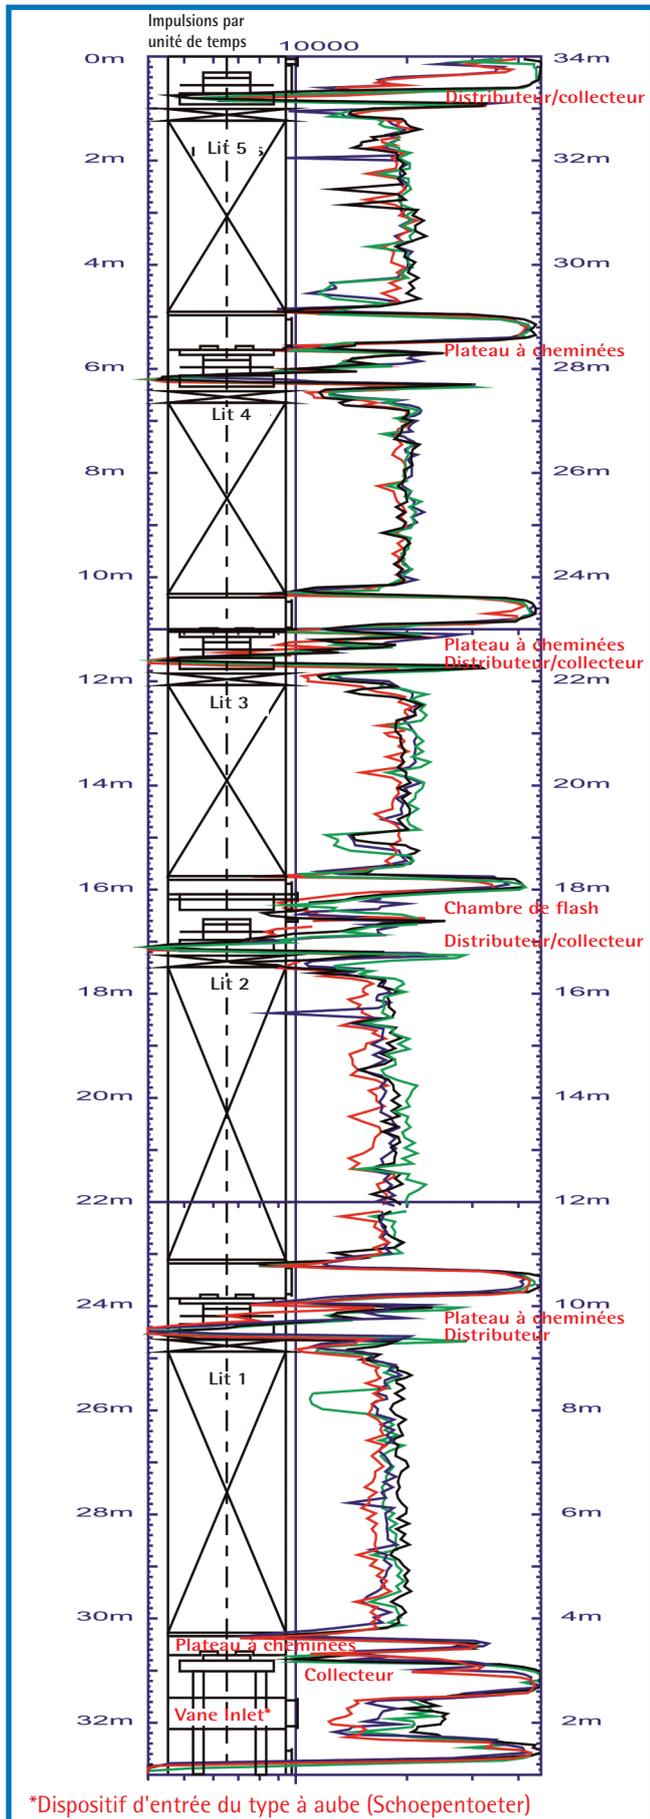
Exemple : Scannage d'une colonne de distillation du toluène dans une installation de production de composés aromatiques

Le remplacement par le garnissage structuré d'un autre fabricant n'a pas permis d'obtenir l'efficacité de séparation souhaitée.

Quatre scannages ont été effectués en carré par rapport à l'axe central de la colonne, de la tangente supérieure au produit de fond. La colonne compte cinq lits à garnissage structuré, chacun d'entre eux se composant de deux matériaux de garnissage différents. Un distributeur se trouve au dessus de chaque lit et un collecteur en dessous de chacun de ceux-ci.

Les lignes de balayage révèlent que le lit 2 présente la plus mauvaise qualité de distribution, c'est ici que se trouve l'alimentation sous-refroidie. La qualité de distribution est suffisante pour le lit 1 et bonne pour les lits 3, 4 et 5. Les distributeurs et collecteurs ne présentent pas de dysfonctionnement, leurs niveaux de liquide sont constants.

Orientation de la ligne de balayage

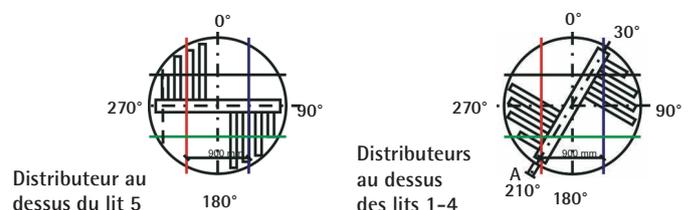
Distributeur au dessus du lit 5

Distributeurs au dessus des lits 1-4

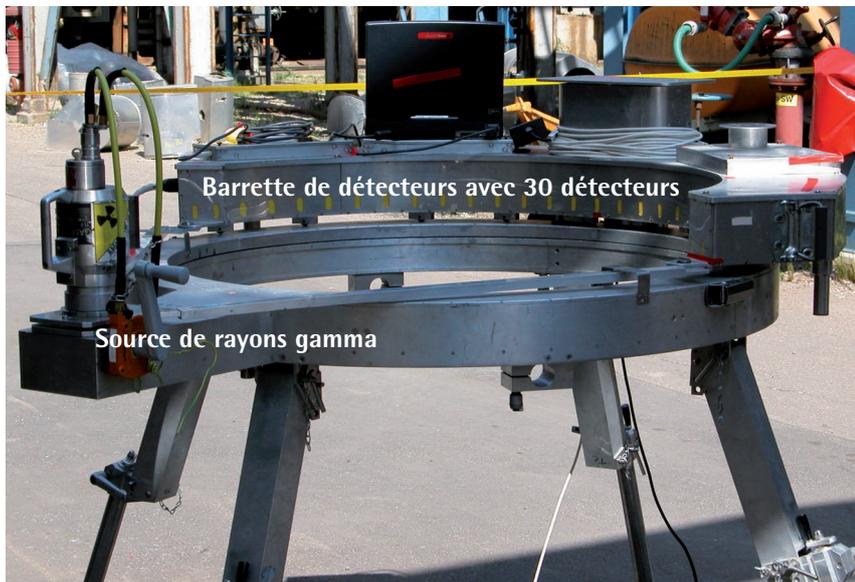
Tomographie par ordinateur sur une conduite d'alimentation de 10'' d'un réacteur d'hydrogénation à courant ascendant pour hydrocarbures

La source de rayons gamma et la barrette avec les 30 détecteurs sont couplées et effectuent une rotation de 360° autour de l'objet étudié. Le diamètre maximum de celui-ci est de 1.000 mm.

La résolution spatiale des détecteurs est de 6 mm.

Les données de mesure sont exprimées en coefficients d'absorption μ et sont proportionnelles à la densité de l'objet radiographié.

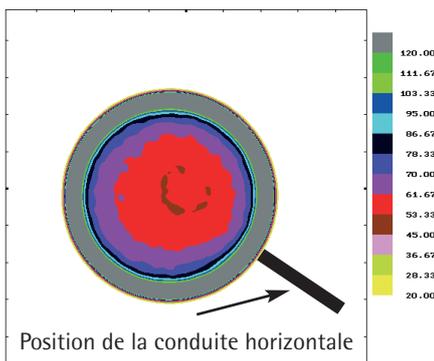
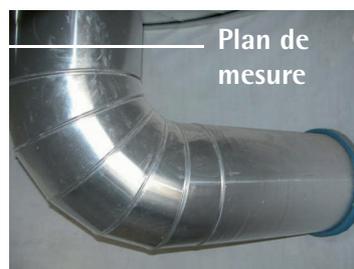
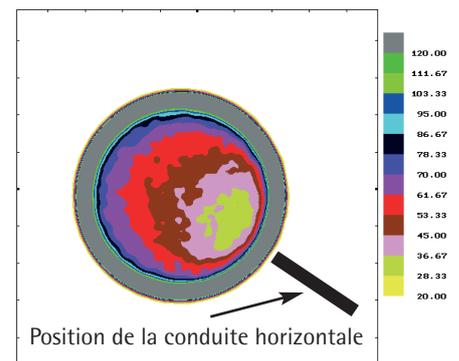
Résultat : distribution de la densité des hydrocarbures (HC) et de l'hydrogène (H₂) dans la conduite verticale :

Proportion de mélange :

HC : Nm³ H₂ = 1 : 2,5
