Il vostro fornitore di servizi nel campo della tecnologia di separazione termica

Trasparenza da cima a fondo!

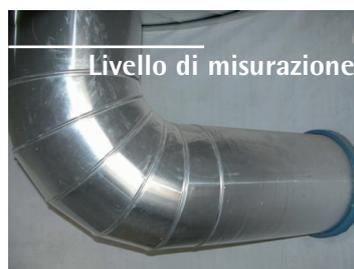
Risultato: distribuzione della densità degli idrocarburi (HC) e dell'idrogeno (H₂) nella tubazione verticale:

Rapporto di miscelazione:

HC : Nm³ H₂ = 1 : 2,5
